カーディナル・グラスがスマートメルターで
膨大な出費を回避

Cardinal Glass は窓用やドア用の硝子として、米国内の 37 ヶ所で断熱複層硝子、コーティング加工硝子、合わせ硝子、熱強化硝子、フロート硝子を製造しています。**Cardinal** 社がスマートメルターを使用して炉底を検査した所、驚くべき発見をしました。炉の寿命に関して楽観視しており、予定通りの炉修をしていたら途中で素地漏れがあった事でしょう。副社長の **Kelly Busch** 氏と製造課長の **Mark Purcell** 氏は、スマートメルターによる監視が莫大な出費を要する災害を防止してくれたと述べています。

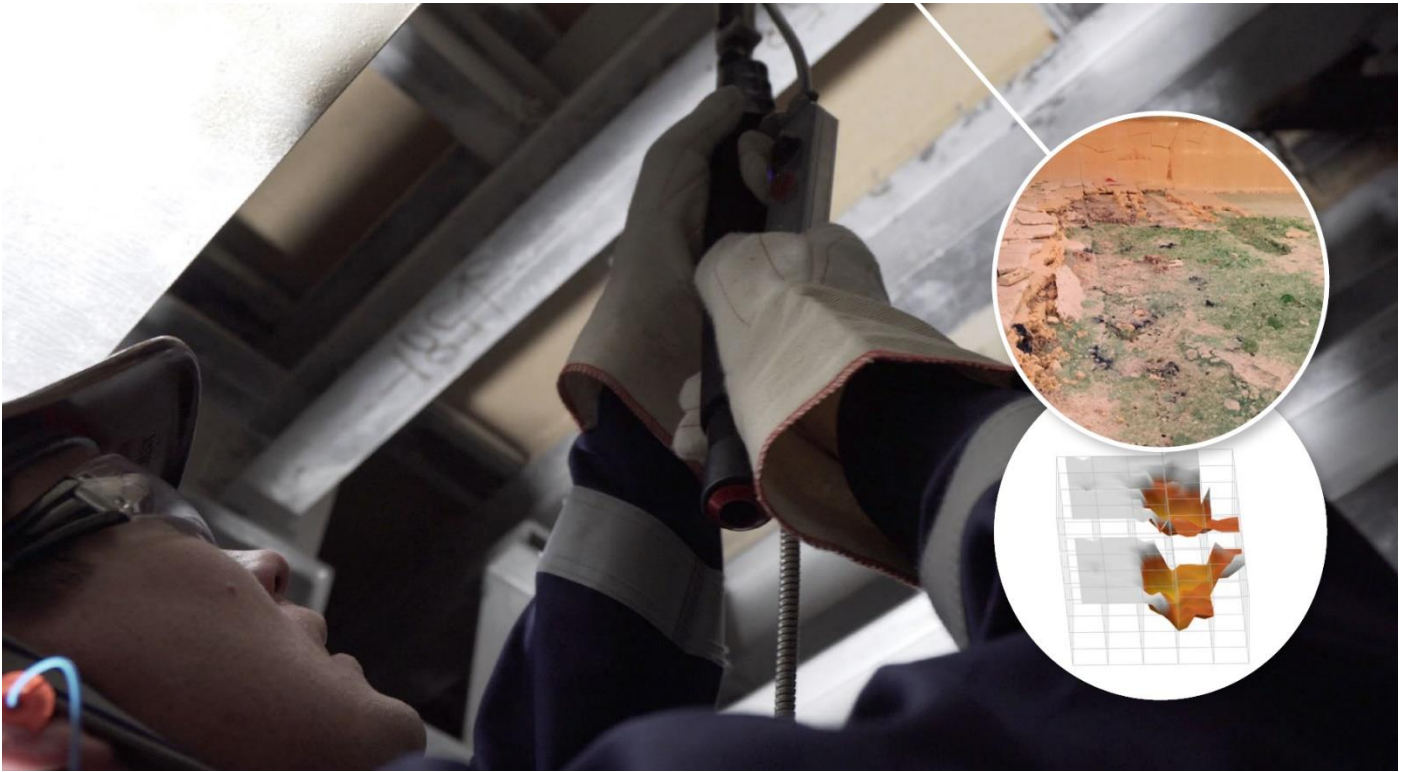
初回のフロート炉の炉底全面検査では衝撃的な情報がもたらされました。予想より薄い箇所があったのです。3 年先の炉修予定でしたが、スマートメルターのデータでは 1 年以内に行う必要がある事を示していました。

スマートメルターのレポートにより、Cardinal 社は予想外の素地漏れの費用と混乱を避ける事が出来ました。8 ヶ月後に炉修を計画しましたが、必要に応じて早目に炉修を行える様に準備しました。契約を進め、作業員の確保を行い、予定炉修日より数ヶ月早目に炉材を用意する様にしました。摩耗を遅らせる為に保守技術を駆使し、炉底の状態を定期的にスマートメルターで検査する事により監視しました。新たに設定された炉修時期迄炉を稼働させ、その後全ての作業が実行されました。
